TN223 Afløb og faldstammer

Tilsynsnotat

TN224 Gennemføringer lodret

TN1024 Gulvvarmeføring

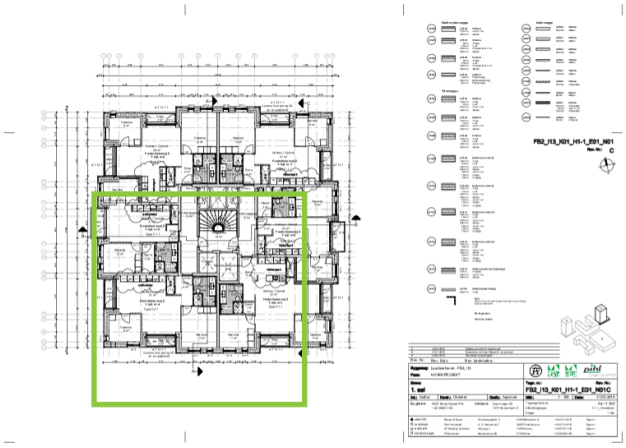
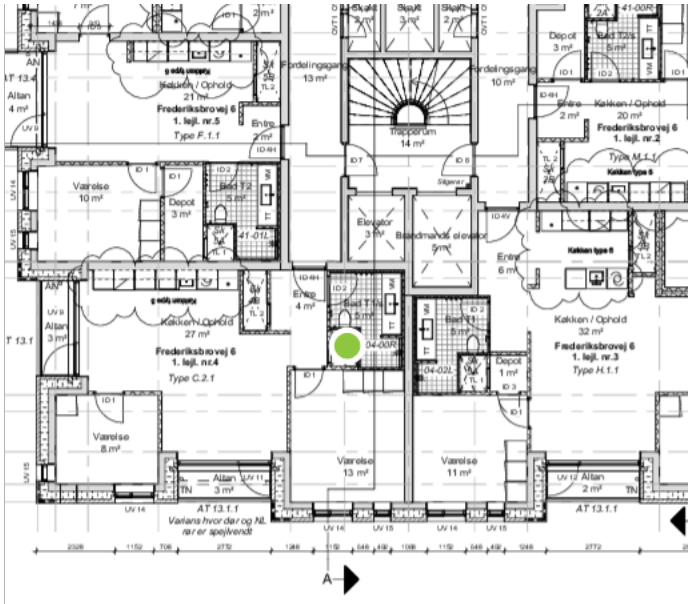
Oprettet af:	Pihl & Søn A/S
Tildelt:	
Emne:	Afløb og faldstammer
Beskrivelse:	faldstamme ikke monteret iht. afløbsdiagram. faldstamme på afgrening i stedet for afløb cisterne på BK. burde denne ikke være omvendt? TE - Afklaring følger.

Opdateret af:	
Ny ansvarlig:	Pihl & Søn A/S
Beskrivelse:	Denne løsning er OK

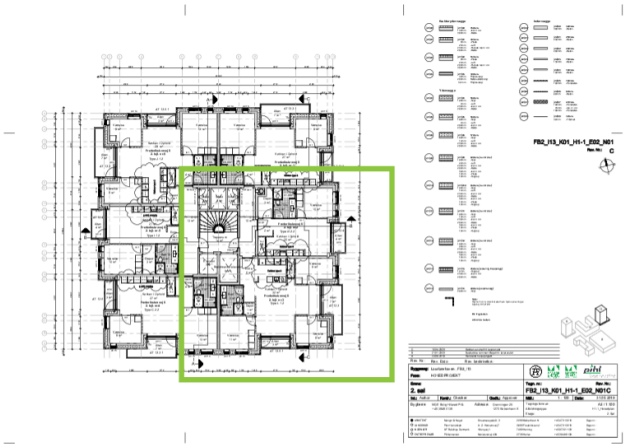
Oprettet af:	Pihl & Søn A/S
Tildelt:	
Emne:	Gennemføringer lodret
Beskrivelse:	Udsparringer for Ventilation er placeret skævt over hinanden på tværs af 1, 2, 3 og 4 sal. omfang skal afklares, evt. Boring af huller er sandsynligvis påkrævet, da tolerancen overskrides. TE - afventer afklaring fra UE.

Opdateret af:	
Ny ansvarlig:	Pihl & Søn A/S
Beskrivelse:	Der er ventilationsteknisk ingen udfordring (lyd, fordeling mm) i forhold til kanal-føring, som bibeholdes.

Opdateret af:	Pihl & Søn A/S
Stedfortræder for:	Pihl & Søn A/S
Beskrivelse:	Ok, forholdet er kommenteret af Pihl, og lukkes for nu. Genåbnes evt. hvis Bygherre påtaler det.

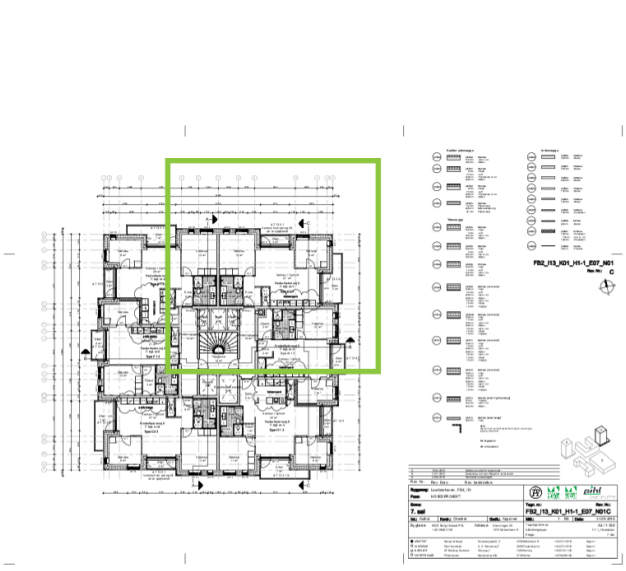
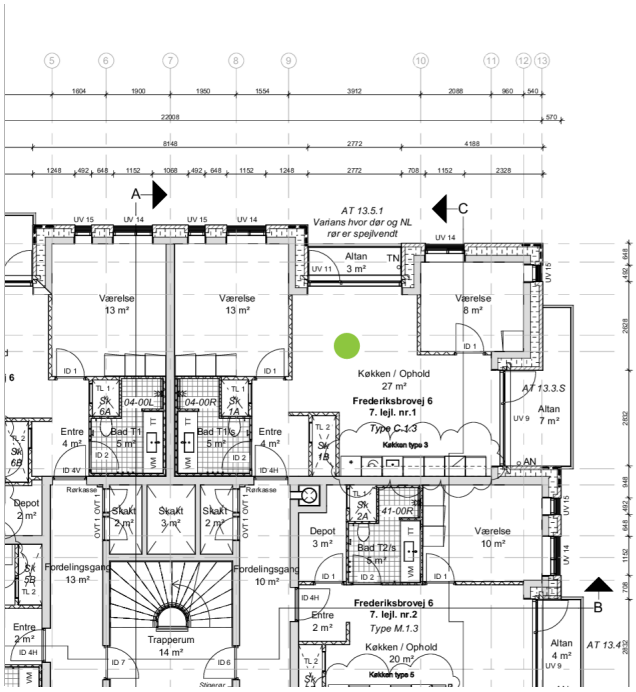
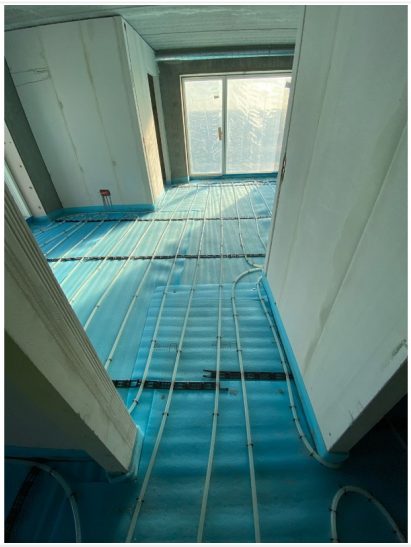
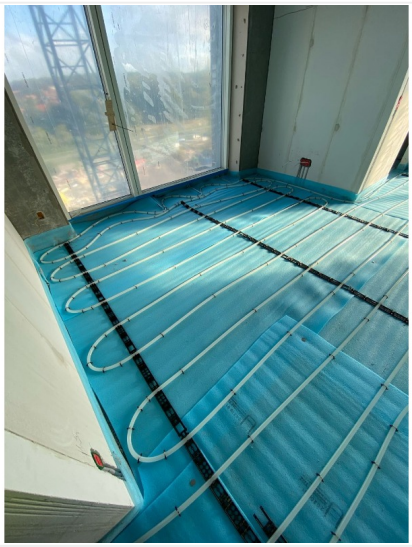
Oprettet af:	Pihl & Søn A/S
Stedfortræder for:	Pihl & Søn A/S
Tildelt:	Poul Erik Frederiksen, Halsnæs Smeden
Emne:	Gulvvarmeføring
Beskrivelse:	Tjek af gulvvarmeføring i undergulv. Godkendt.
